BMW **Alle Modelle mit M 42 Motor**

Kurzzeitiger Leistungsmangel

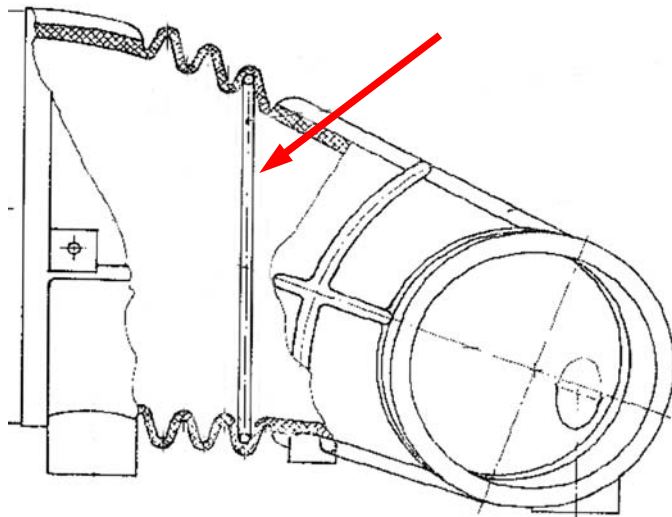
Wird der oben genannte Fehler beanstandet, so könnte der Faltenbalg zwischen dem Luftsammler und dem Luftmengenmesser die Ursache dafür sein. Bei schnellen Schaltvorgängen, hohen Motordrehzahlen und hohen Außen- und Motortemperaturen, kann es vorkommen, dass sich der Faltenbalg durch einen übergroßen Unterdruck zusammenzieht. Dieser Umstand und der damit verbundene Leistungsmangel, wird besonders nach den Schaltvorgängen spürbar. Daher wird seitens des Herstellers ein Spreizring (s. Abb.) angeboten, der in die dritte Dehnfalte, des Faltenbalges, eingesetzt wird. Dadurch wird ein Zusammenziehen des Balges verhindert.
