BMW E 31, E 38, E 39, E 36

Schlechter Radioempfang.

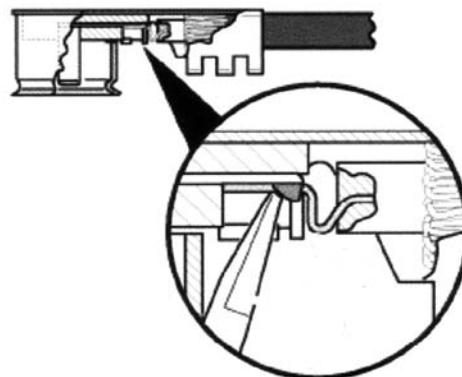
Bild 1

Wird bei diesen Fahrzeugen ein schlechter Radioempfang bemängelt, ist eine mögliche Ursache eine Unterbrechung im abgewinkelten Antennenstecker am Radio. Durch zu starke mechanische Beanspruchung kann der Innenleiter des Antennenkabels im Bereich der Anschlussstelle zum Antennenstecker unterbrochen sein. Zur Fehlerbehebung muss ein neuer Antennenstecker eingebaut werden. Dazu wie folgt vorgehen:

- Radio usbauen und das Antennenkabel abziehen.
- Alten Antennenstecker abkneifen.
- Antennenkabel abisolieren (Bild 1).
- Den Innenleiter formen (Bild 2).
- Neuen Antennenstecker aufschieben und den Innenleiter mit einem Lötpunkt befestigen (Bild 3).
- Kabelführung und Zugentlastung mit der Crimpzange vercrimpen und die Kunststoffabdeckung am Antennenstecker anbringen (Achtung: Darauf achten, dass der Innenleiter und die Abschirmung keinen Kontakt haben).
- Bauteile in umgekehrter Reihenfolge wieder einbauen und auf Funktion prüfen.
