Fiat Stilo mit Benzinmotor

Geräusche durch Ventil des Aktivkohlebehälters

Blitz-Info

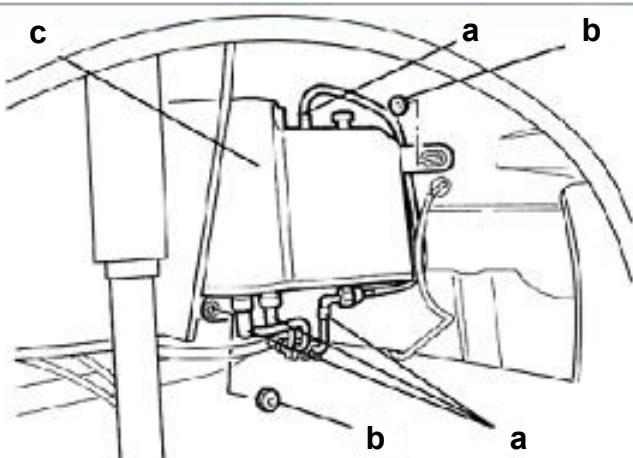
Bei o.g. Fahrzeugen kann es auf unebener Fahrbahn zu Geräuschen aus dem hinteren rechten Fahrzeugbereich kommen. Die Geräusche werden meistens durch eine Metallkugel im Inneren des Multifunktionsventils des Aktivkohlebehälters verursacht. Abhilfe kann dann nur durch den Tausch des kompletten Aktivkohlebehälters inklusive des integrierten Multifunktionsventils geschaffen werden. Eine bereits erfolgte Austauschmaßnahme ist durch einen weißen Farbfleck auf dem Kopf der unteren Befestigungsschraube der Tankklappe zu erkennen.

Der Aktivkohlebehälter (Bild, Punkt c) befindet sich hinten rechts im Radkasten. Zum Ausbau müssen die Schläuche (Bild, Punkte a) und die Befestigungsmuttern (Bild, Punkte b) entfernt werden.
