Ford Ka mit ABS gebaut ab 09/96

Störungen im Radio bei eingeschalteter Zündung.

Blitz-Info

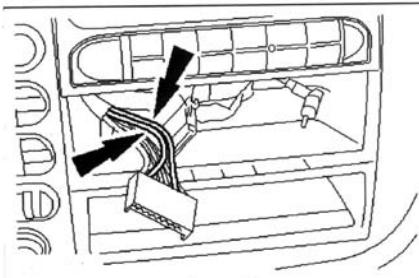
Bild 1

Wird bei diesen Fahrzeugen bemängelt, dass bei eingeschalteter Zündung im Radio Störgeräusche entstehen, ist eine mögliche Ursache ein zu langes Massekabel. Dieses wird durch das ABS-Modul gestört.

- Radio Code notieren und das Radio ausbauen.
- Am Stecker für die Spannungs- und Masseversorgung das schwarz/gelbe Kabel von Pin 2 und das schwarz/grüne Kabel von Pin 6 ca. 5 cm vor dem Stecker abschneiden (Bild 1).
- Die Kabelseitigen Kabelenden isolieren und am Kabelstrang befestigen.
- Das neue Massekabel (Braun 2,5 mm², 400 mm lang) an das schwarz/gelbe und schwarz/grüne Kabel anlöten. Die Lötstelle isolieren.
- Obere und untere Lenkradverkleidung ausbauen.
- Neues Massekabel vom Radiostecker zum Querträger der Lenksäule verlegen.
- Anschlußöse (M 6) am neuen Massekabel anbauen.
- Massekabel an der Schraube des Querträgers befestigen (Bild 2).
- Bauteile in umgekehrter Reihenfolge wieder einbauen.
