Ford Mondeo '97 , gebaut von 08/96 – 11/99

Lautsprecher haben Zeitweise keine Funktion.

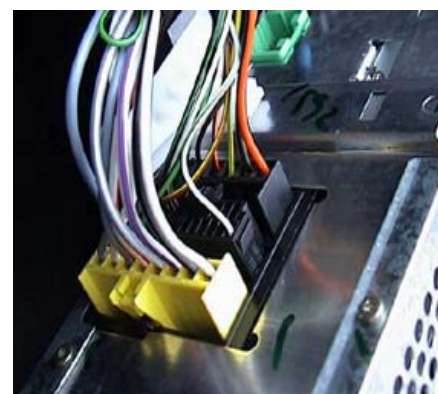
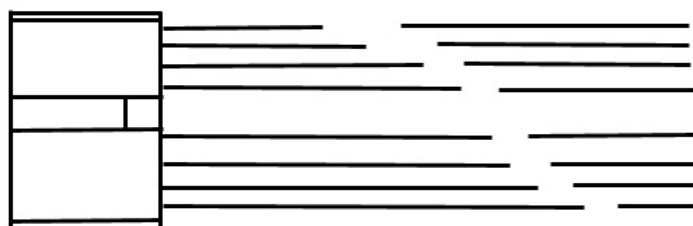
Wird bei diesem Fahrzeug bemängelt, das Zeitweise die Lautsprecher ohne Funktion sind, ist eine mögliche Ursache ein defekter Stecker am Radio. Durch Erwärmung kommt es zu erhöhten Übergangswiderständen. Zur Fehlerbehebung muss der Stecker-Lautsprecheranschluss erneuert werden.

- Sicherstellen das der Radiocode vorhanden ist.
- Radio ausbauen, Steckverbindungen für die Stromversorgung und Lautsprecher abziehen.
- Stecker für die Lautsprecher versetzt abkneifen (Länge der Kabel am neuen Stecker als Maß nehmen Bild unten).
- Die Kabelenden abisolieren, Schrumpfhülsen auf die Kabel schieben und den neuen Stecker anlöten (keine Quetschverbinder verwenden).
- Schrumpfhülsen über die Lötstelle schieben und mit einem Heißluftfön schrumpfen.
- Reparaturstelle zur Vermeidung von Geräuschen mit Isolierband zusammenbinden.
- Stecker für die Stromversorgung und Lautsprecher am Radio einstecken. Lautsprecherkabel mit einem Kabelbinder am Radio fixieren.
- Radio einbauen, Codierung eingeben
- Funktionsprüfung
