Ford Diesel mit 2,0L DI, TDCI und 2,4L DI, TDCI, TDE Motor ab Bj 2000

Starter CS1245 bzw 8EA 737 919-001

Fahrzeug startet nicht, Starterwechsel

Einbauhinweis: Starterwechsel / Verpastung

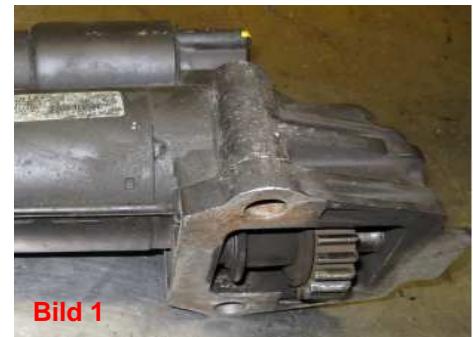
Bei den oben genannten Fahrzeugen tritt häufig das Problem auf, dass es durch übermäßige innere Verunreinigung (auch „Verpastung“ genannt) zu einem Funktionsausfall des Starters kommen kann. Diese „Paste“ wird durch Fliehkraft und Magnetismus im ganzen Starter verteilt.

„Verpastung“ entsteht durch die Verbindung von Staub/Abrieb (Kupplung/Zweimassenschwungrad) mit dem im Starter (Ankerwelle, Rollenfreilauf...) enthaltenen Fett.

Wenn also bei Ausbau des alten, defekten Starters auffällt, dass Welle und Ritzel durch sehr viel Kupplungsstaub (schwarz) verschmutzt sind (siehe Bild 1), ist es zwingend notwendig dass:

- alle Abdeckbleche und Verschlussstopfen des Kupplungsgehäuses vorhanden und ordnungsgemäß verbaut sind
- das Kupplungsgehäuse intensiv gereinigt und Kupplungsstaub, Fremdkörper und sonstige Verunreinigungen restlos entfernt werden, bevor ein neuer Starter verbaut wird.

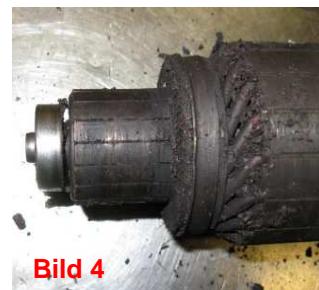
Wird diese Vorgehensweise nicht eingehalten, kann es nach kurzer Zeit wieder zu den gleichen Problemen kommen (siehe Bilder 2-4).
