## **Ford Windstar Modell 1995 - 1998**

### **Ausfall der Zentralverriegelung, Feuchtigkeit im Laderaum**

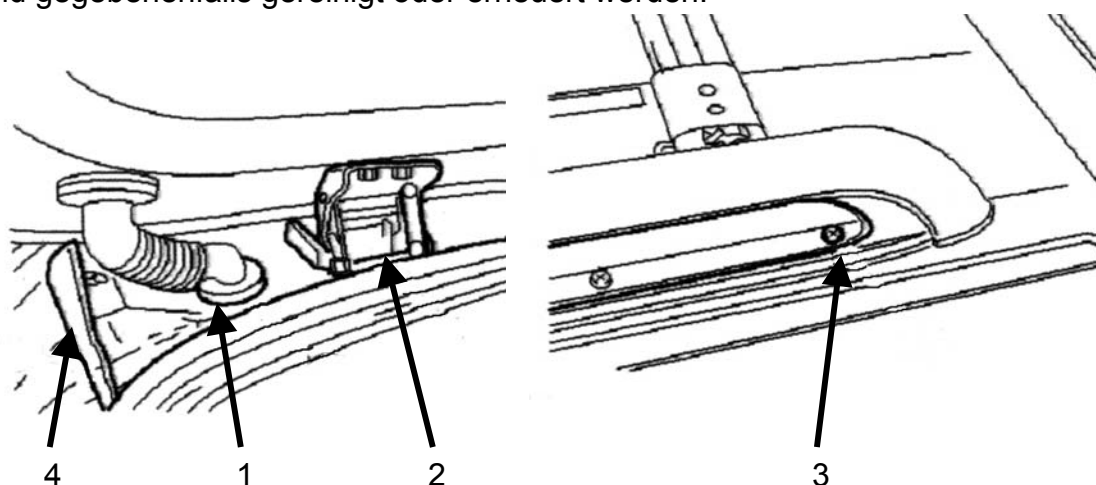
Wird bei diesen Fahrzeugen der Ausfall der Zentralverriegelung und Feuchtigkeit im Laderaum beanstandet, sind mögliche Ursachen, Undichtigkeiten im Bereich der Kabeldurchführung zur Heckklappe und der Dachreling. Eintretendes Wasser sammelt sich im Zentralverriegelungsschalter der Heckklappe und führt zu Fehlfunktionen/Ausfall der Zentralverriegelung. Um die Undichtigkeit zu lokalisieren, muss die hintere linke Seitenverkleidung ausgebaut und das Fahrzeug im linken, hinteren Dachbereich mit Wasser bespritzt werden. Es gibt folgende mögliche Wassereintrittsstellen (Bild): 1. Gummitülle des Kabelbaums zur Heckklappe, 2. linkes Scharnier – Heckklappe, 3. hintere Schraube der linken Dachreling, 4. Abdichtung zwischen Dachrahmen und D-Säule. Ist die undichte Stelle lokalisiert, muss diese mit einem geeignetem Dichtmittel abgedichtet werden. Der Stecker und Schalter – Zentralverriegelung in der Heckklappe müssen getrocknet und auf Korrosion geprüft und gegebenenfalls gereinigt oder erneuert werden.
