Mercedes Benz C-Klasse (W202)

Airbag (SRS) Lampe leuchtet ständig

Blitz-Info

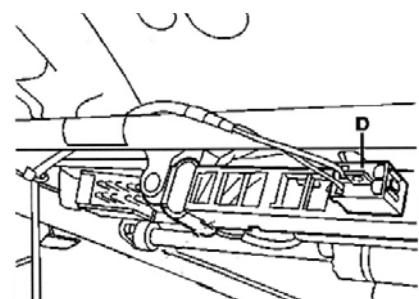
Abb. 1

Wird der oben genannte Fehler beanstandet, so könnte eine gelöste Steckverbindung die Ursache dafür sein. Durch falsch verlegte Leitungen, können sich bei der Verstellung der Sitze, die Steckverbindungen (D) an der Kontaktleiste links oder rechts unter dem Sitz (Abb. 1), aus der Kontaktleiste lösen. In diesem Fall müssen die Leitungen neu verlegt werden. Außerdem können die Fehlercodes 5 oder 6 abgespeichert sein.

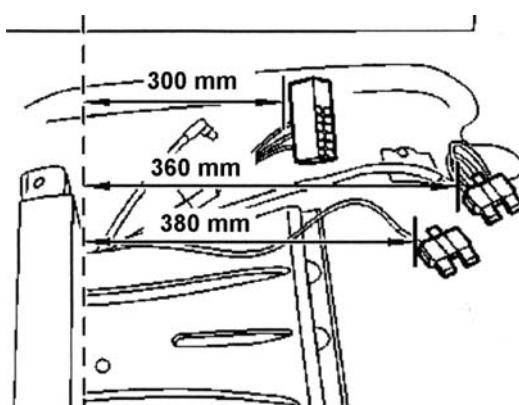
Abb. 2

300 mm :

Leitung zur elektrischen Sitzverstellung

360 mm:

Leitung zum Gurtschloss

380 mm:

Leitung zur Sitzheizung

- Leitungsstecker von der Kontaktleisten abziehen.
- Leitungslängen von den Steckern bis Eingang Bodenteppich messen.
- Leitungslängen ggf. korrigieren (Abb. 2).
- Nach der Prüfung bzw. Korrektur der Leitungen, diese wieder im Kabelschacht mit Kabelbindern fixieren.
- Fehlerspeicher löschen.
