Opel Meriva 1,4 L Alle Modelle mit einem Bosch Kühlmitteltemperatursensor

Schlechter Motorlauf

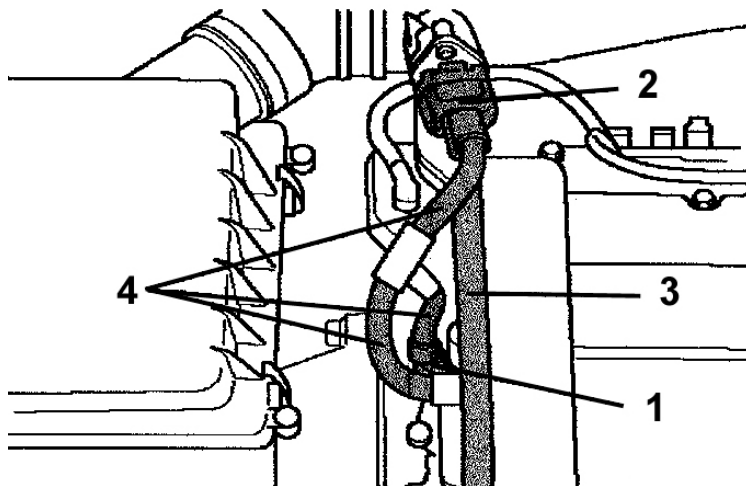
Wird der oben genannte Fehler beanstandet, so könnte eine fehlerhafte Steckerverbindungen vom Kühlmitteltemperatursensor die Ursache dafür sein. Durch Vibrationen kann es zu einem Wackelkontakt in der Steckerverbindung kommen.

- Batterie Abklemmen.
- Steckerverbindung vom Temperatursensor (s. Abb. 1 Punkt 1) und vom Luftmassenmesser (s. Abb. 1 Punkt 2) abziehen.
- Abdeckung entfernen (s. Abb. 1 Punkt 3).
- Kunststoffummantlung und das Isolierband vom Kabelbaum entfernen (s. Abb. 1 Punkt 4).
- Kabel vom Temperatursensor durchkneifen und aus der Kabelführung nehmen.
- Kabel vom Reparatursatz auf eine Länge von min. 120 mm zuschneiden.
