OPEL **Astra-H, Zafira-B,** **Vectra-C, Signum,** **Motorcode** **Z19DTH, Z19DTJ, Z19DTL**

**Geräusche im Bereich des Keilrippenriemens
Batterieentladung**

Blitz-Info

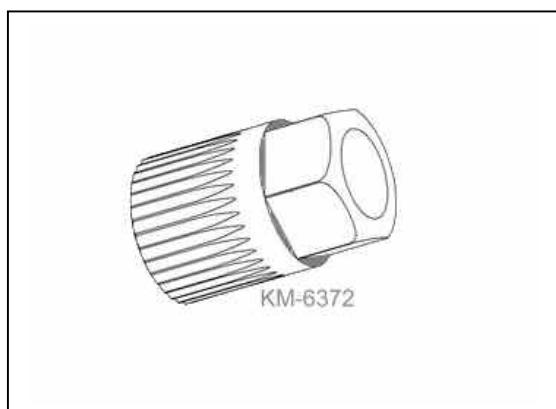
Starke Geräuschentwicklung im Bereich des Poly-V-Riemens mit gleichzeitiger Batterieentladung möglich.

Fehlerhaft funktionierender Generatorfreilauf.

Freilauf überprüfen und gegebenenfalls erneuert.

Für den Austausch des Generatorfreilaufs ist ein Spezialwerkzeug (KM-6372) erforderlich.
