# **Peugeot 806**

## **Alle Modelle mit HDI-Dieselmotor**

### **Motor hat keine Leistung oder springt nicht an.**

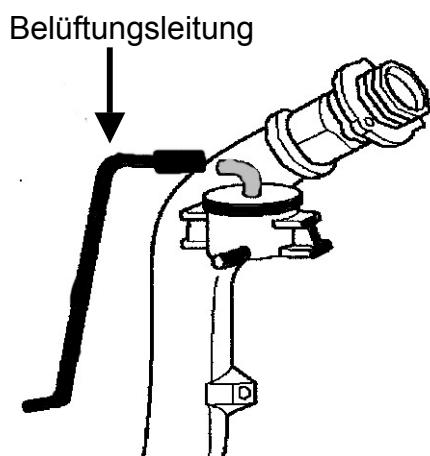
Bild 1

Wird bei diesen Fahrzeugen bemängelt, dass der Motor keine Leistung hat oder nicht anspringt, ist eine mögliche Ursache ein Unterdruck im Kraftstofftank. Dadurch kann der Motor nicht ausreichend mit Kraftstoff versorgt werden. Um den Fehler zu beheben, muss eine neue Belüftungsleitung (Bild 1) für den Kraftstofftank eingebaut werden. Die Belüftungsleitung kann über das Peugeot Vertriebsnetz bezogen werden.
