# **Renault Megane**

## **Alle Fahrzeuge mit neuem Cockpit**

### **Fehlerhafte Tankanzeige**

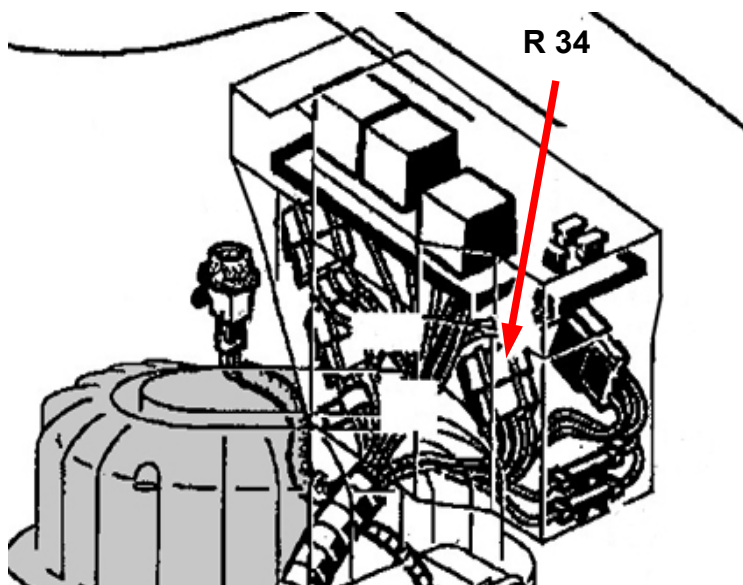
Abb. 2

Dieser befindet sich in der Relais- und Sicherungsbox (Auf der Fahrerseite, vorne im Motorraum). Im Schaltplan (s. Abb. 3) sind die genauen Anschlüsse zu sehen. Die Kontaktbrücke ist über den Hersteller zu beziehen.

Wird der oben genannte Fehler beanstandet, so könnte eine fehlende Kontaktbrücke die Ursache dafür sein. Dieses äußert sich dadurch, dass die Tankanzeige auf Null stehen bleibt (neues Cockpit, s. Abb. 1). In diesem Fall muss eine Überbrückung am Verbindungsstecker R 34 (s. Abb. 2) zwischen den Pins A8 □ A9 hergestellt werden.
