Saab 9_5

Fahrzeuge von Fahrgestellnr.: W3087635 bis X3005081

Schlechter Kontakt am Massepunkt G30.

Blitz-Info

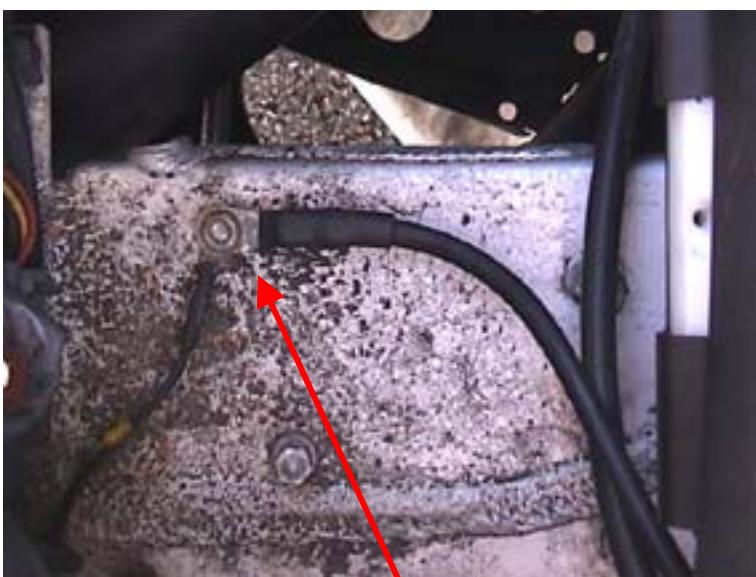
Massepunkt G 30

Wird bei diesen Fahrzeugen bemängelt, dass es bei folgenden Bauteilen/Systemen, Lichtfunktion linke Seite, linker Scheinwerferwischer, Scheinwerferrelais, Alarmsirene, Unterdruckpumpe, Druckgeber, Kühlgebläsemotor und -relais, Wascherpumpe und Füllstandsgeber zu Fehlern kommt, ist eine mögliche Ursache ein schlechter Kontakt am Massepunkt G 30. Dieser Massepunkt befindet sich im Motorraum vor dem linken Radkasten.

Zur Fehlerbehebung muss die Masseverbindung geprüft werden. Gegebenenfalls muss vorhandene Korrosion entfernt und ein einwandfreier Kontakt hergestellt werden.
