**VW**

Geräusche aus dem Bereich der Lenksäule.

Blitz-Info

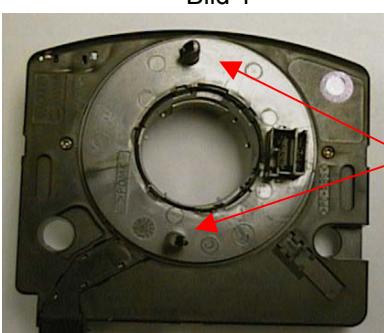
Bild 3

Werden Schleif-, oder Klickgeräusche aus dem Bereich der Lenksäule bemängelt, ist eine mögliche Ursache ein zu großer oder zu kleiner Abstand zwischen dem Rückstellring (Bild 3) und dem Lenkrad. Ist der Abstand zu klein, schleift der Rückstellring beim lenken am Lenkrad. Ist der Abstand zu groß, werden die Rasthaken nicht weit genug eingedrückt und haken beim lenken.
