BMW E34

520i 24V + 525i 24V (M50 Motor)

Lambdasondenkabel defekt

Blitz-Info

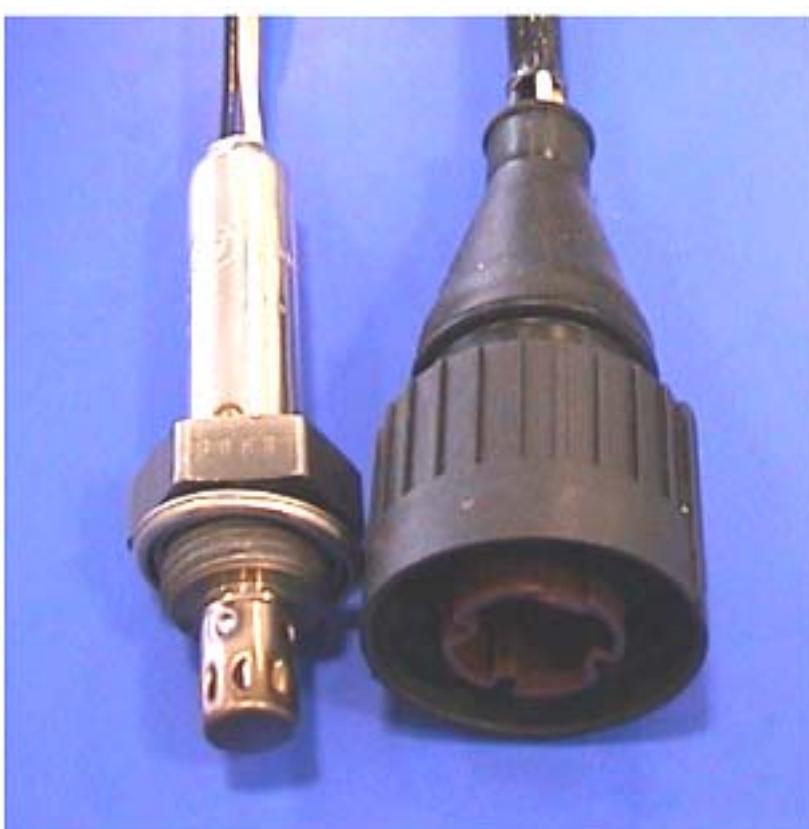
Passende Ersatz-Sonden (Bild) finden Sie im Hella-Lambdasonden-Programm.
