BMW E 36 / M52 ECE bis 30.08.95 Fehlereintrag Lambdasonde

Bei längeren Fahrten im Schubbetrieb, kann ein Fehlercode von der Lambdasonde abgelegt werden.

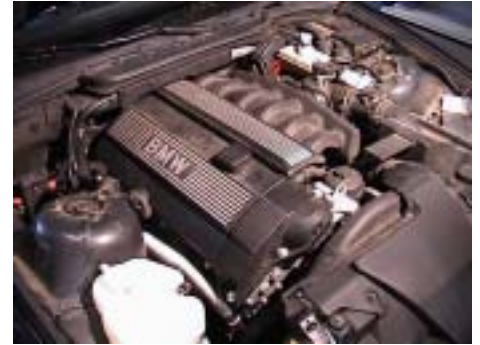
Bei längeren Fahrten im Schubbetrieb (mehr als 30 Sek.), wird die Lambdasonde nur von der Kompressionsluft umströmt. Dieses hat ein „Auskühlen“ der Sonde und ein Ansteigen der unteren Regelspannung von 0,8 – 1,0 Volt auf ca. 1,5 V zur Folge. Durch diesen Umstand werden im DME-Fehlerspeicher folgende Fehler abgelegt, obwohl keine Störungen in der Lambdaregelung vorliegen.

- 200 – Lambdasondenspannungshub Sonde 1 und/oder
- 201 – Lambdasondenspannungshub Sonde 2

Diese „irrtümlich“ abgelegten Fehlercodes haben aber keinen Einfluss auf das Fahrverhalten, da kein Defekt der Lambdasonde vorliegt. Auch bei einer AU sind diese Fehlercodes zu ignorieren, wenn die CO- und Lambdawerte bei der Leerlauf und Teillastmessung den Sollvorgaben entsprechen. Die Lambdasonde ist i.o. und brauch nicht getauscht werden.

Ab September 1995 wird durch eine Erhöhung des Heizstroms, ein starkes Abkühlen der Lambdasonde im Schubbetrieb verhindert und somit ein unberechtigter Fehlereintrag vermieden.

Werden bei einer Inspektion oder AU diese Fehlercodes ausgelesen, ist der Fehlerspeicher zu löschen. Nach der Probefahrt muss der Fehlerspeicher erneut ausgelesen werden. Tauchen die gleichen Fehlercodes wieder auf, muss die Lambdasonde erneuert werden.
