Hyundai Accent Bj. 2000 – 2002, 1,5 und 1,6 Liter Motor

Motor Kontrollleuchte leuchtet

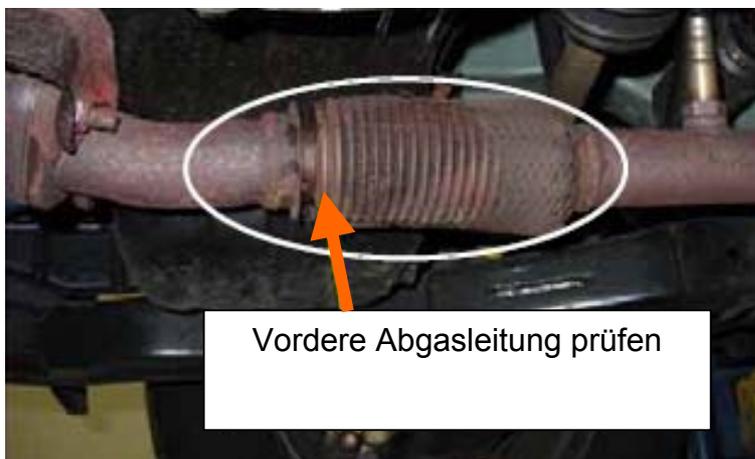
Bild 1:

„P0133 Lamdasonde Bank 1 Sensor 1 Reaktionszeit zu hoch“, sollte überprüft werden, ob die vordere Auspuffanlage zwischen den beiden Lamdasonden in Ordnung und dicht ist.

Ein Loch in dem Rohr kann dazu führen, dass das Steuergerät die vordere Lambdasonde als defekt einstuft.

1. Abgasleitung auf Dichtheit prüfen (Bild 1)
2. Ggf. vordere Abgasleitung ersetzen
3. Motor auf Betriebstemperatur bringen, SONDENSIGNAL auf dem Oszilloskop beobachten. Erreicht die Motordrehzahl mehr als 2.500 1/min, muss die Schaltrate zunehmen (Bild 2)
4. Entspricht das Oszilloskopbild der Darstellung; sollte die Lambdasonde nicht ersetzt werden.
