Mercedes Benz A-Klasse (W168) Mit Motor 166

Aussetzer beim Beschleunigen

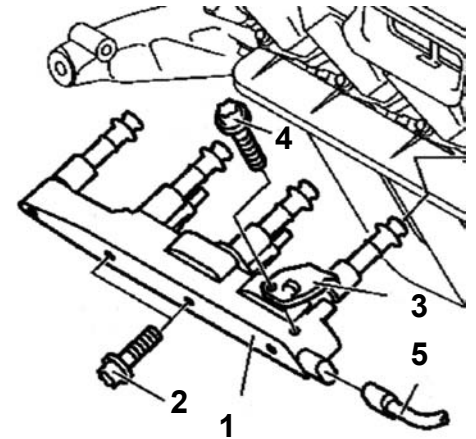
Wird der oben genannte Fehler beanstandet, so könnte ein defektes Zündmodul die Ursache dafür sein. Infolge von Temperatur- und Feuchtigkeitseinflüssen, können Risse im Zündmodul zu Hochspannungsüberschlägen führen. Außerdem sind noch die Fehlercodes P0300 und P0304 abgespeichert.

- Altes Zündmodul ausbauen.
- Neues Zündmodul gleichmäßig auf die Zündkerzen aufstecken.
- Die Befestigungsschrauben vom Zündmodul (1) soweit eindrehen, bis die Schraubenköpfe anliegen. Anschließend die Schrauben (2) wechselnd so anziehen (Drehmoment: 20Nm), dass das Zündmodul **spannungsfrei** am Zylinderkopf anliegt.
- Halter (3) am Zündmodul befestigen und anschließend mit der Befestigungsschraube (4, Drehmoment: 8,5 Nm) an der Zylinderkopfhaube montieren.
- Elektrische Steckerverbindung vom Zündmodul (5) wieder verbinden.
- Fehlerspeicher löschen.

Um den Schutz vor Hitze und Feuchtigkeit zu verbessern, werden vom Hersteller noch eine zusätzliche Schutzhaube und ein Wärmeableitblech angeboten, die in solchen Fällen mit verbaut werden sollten.
