## **Mercedes Benz W 170, 202, 203, 208, 210**

### **Funktionsstörung im oberen Bedienfeld der Mittelkonsole**

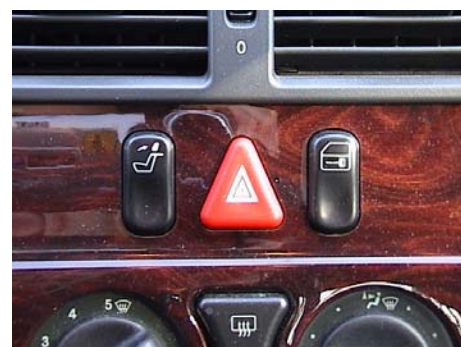
Wird der oben genannte Fehler beanstandet, so könnte eine schlechte elektrische Kontaktierung des Bedienfeldes (s. Abb.), die Ursache dafür sein. Die elfpolige Kupplung der Schaltergruppe (S6/1) im Bedienfeld kann nicht richtig kontaktiert werden. Dadurch kann die Sitzheizung, Innenraumverriegelung, Warnblinkanlage und die Schalterbeleuchtung ohne Funktion sein. Durch eine umlaufende Rippe an der Kupplung, stößt die mittlere Rastnase vom Sitzheizungssteuergerät (N25/5) vor diese und verhindert so eine korrekte Verrasterung und sichere Kontaktierung der Schaltergruppe.

In diesem Fall, muss das Bedienfeld ausgebaut werden. Anschließend die Kupplung lösen und die mittlere Rastnase vom Steuergerät der Sitzheizung abschneiden. Kupplung wieder verbinden und Bedienfeld einbauen. Schalter auf Funktion prüfen.
