Mercedes Benz

Typ W 129, 140, ab 01.12.96

Alle mit Brems Assistent (BAS)

Motor springt nicht an

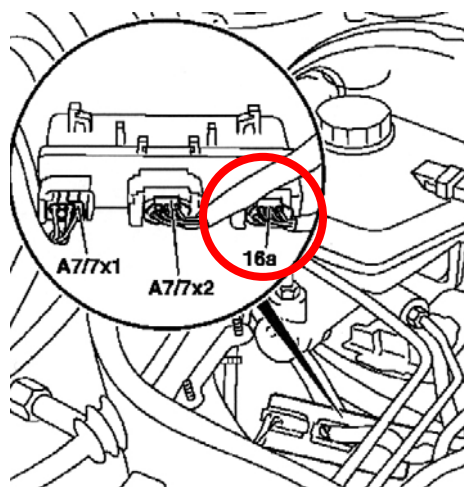
Bauteil Anordnung
BAS Steuergerät im
W 208

Sollte der oben genannte Fehler beanstandet werden, könnte Feuchtigkeit /Korrosion in der Steckerverbindung bzw. im Steuergerät Brake Assist die Ursache dafür sein. Es kann auch sein, dass der Motor ggf. in den Notlauf übergeht.

- Die Steckerverbindung Stecker 16a (CAN Spannungsversorgung) am BAS Steuergerät auf Feuchtigkeit und Korrosion prüfen und ggf. beseitigen.
- Sollte der Fehler immer noch vorhanden sein, muss das BAS-Steuergerät ausgetauscht werden.
