## **Mercedes-Benz Typ 170 (SLK) 202 (C-Klasse) 208 (CLK) 210 (E-Klasse) mit Automatikgetriebe**

### **Wählhebel ist blockiert.**

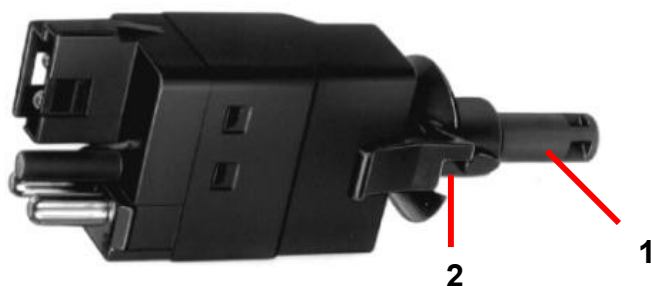
Wird bei diesen Fahrzeugtypen bemängelt, dass sich der Wählhebel nicht aus der Parkposition bewegen lässt (trotz getretenem Bremspedal), ist eine mögliche Ursache der Bremslichtschalter. In diesem Fall erhält das Wählhebelmodul kein Signal vom Bremslichtschalter. Im Fehlerspeicher des Wählhebelmoduls ist kein Fehler hinterlegt. Um den Fehler zu beseitigen, muss der Bremslichtschalter erneuert werden. Dazu wie folgt vorgehen:

- Verkleidung unterhalb des Lenkrades ausbauen.
- Stecker vom Bremslichtschalter abziehen.
- Bremslichtschalter drehen und herausziehen.

Einbau:

- Betätigungsstift (1) des Bremslichtschalters ganz herausziehen.
- Bremspedal durchdrücken.
- Bremslichtschalter in die Halterung einsetzen und drehen bis die Verriegelung (2) einrastet.
- Bremspedal loslassen. Der Betätigungsweg stellt sich automatisch ein.
