## Renault Clio, Clio II, Twingo, Kangoo Mit Motor D7F

### Motor lässt sich nur schwierig oder überhaupt nicht starten

Blitz-Info

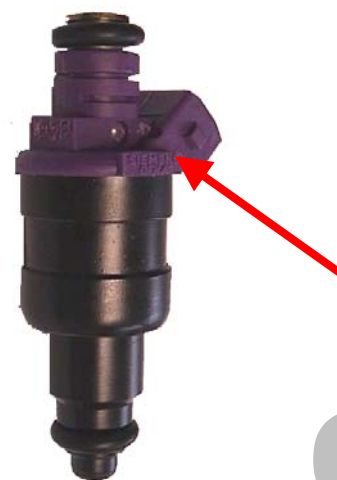
Kommt es bei diesen Fahrzeugen, mit dem Motor D7F (1,2 L / 40 – 44 KW), zu Startschwierigkeiten oder lässt sich der Motor nicht starten, sind defekte Einspritzventile eine mögliche Ursache. Diese können durch sich ändernde Kraftstoffeigenschaften festgefressen sein.

Prüfen Sie ob es sich bei den verbauten Einspritzventilen um Ventile mit einem rosafarbenen Flansch handelt. Ist das der Fall, müssen sie gegen Einspritzventile mit violetterm Flansch (Hella Teilenr. 8UW 009 087-721) getauscht werden.
