## **Audi A3 mit Xenon Licht Baujahr von 1997 bis 2003**

### **Leuchtweitenregulierung (LWR) arbeitet nicht korrekt**

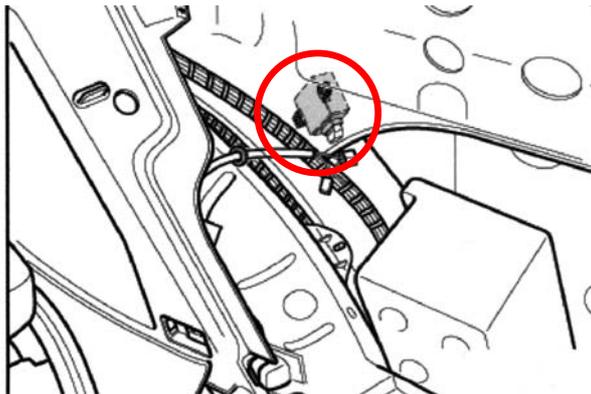
Abb. 1

Das LWR Steuergerät befindet sich beim 3-Türer am Radkasten links unter der Seitenverkleidung (s. Abb. 1). Beim 5-Türer ist des Steuergerät im Kofferraum, links unter der Seitenverkleidung verbaut (s. Abb. 2).
