Audi A6 (4B) Modelljahr 2003

Aufleuchten der LWR-Kontrollleuchte im Cockpit

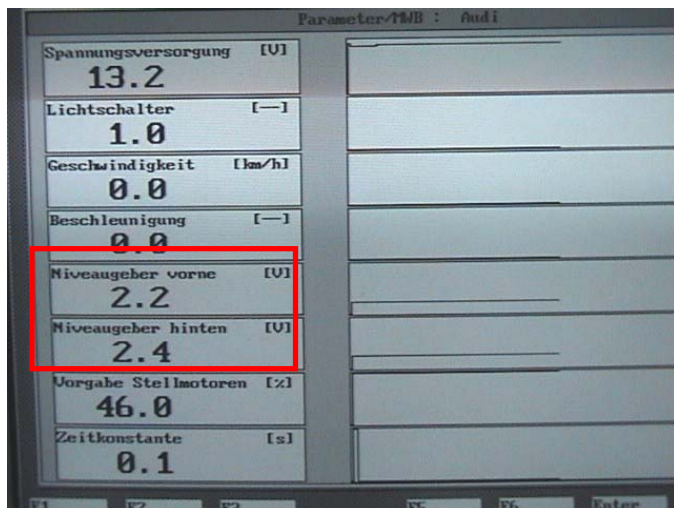
Abb. 1

Wird der oben genannte Fehler beanstandet, so könnte ein defektes Steuergerät der Leuchtweitenregelung (LWR) die Ursache dafür sein. Bei Fahrzeugen mit einer dynamischen LWR wird zusätzlich noch der Fehler 01535 „Ansteuerung für Stellmotor der LWR rechts-V49, Kurzschluss nach Masse“, abgelegt. In diesem Fall müssen die Achssensoren und die Leitungen zum Steuergerät durchgemessen und/oder auf mechanische Beschädigungen überprüft werden. Diese Messungen können mit den meisten Diagnose-Testern z.B. unter dem Menüpunkt „Messwerte/Parameter“ durchgeführt werden. Dort lassen sich die Spannungswerte der einzelnen Achssensoren überprüfen (s. Abb. 1). Sind dort aber keine Fehler vorhanden, muss das Steuergerät der LWR erneuert werden.
