Fiat Punto II, Typ (188)

Kondenswasserbildung im Scheinwerfer

Blitz-Info

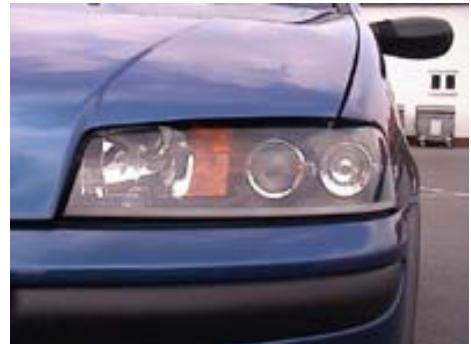
Wird der oben genannte Fehler beanstandet, so könnte eine schlechte Ventilation im Inneren des Scheinwerfers der Grund dafür sein. Diese zeigt sich dadurch, dass sich das Kondensat an der Innenseite des Scheinwerfers sammelt und dann als Wassertropfen an der Scheibe hinunter rinnt. In diesem Fall müssen an beiden Scheinwerfern die Lampendeckel und die Befestigungsklammern ersetzt werden. Vom Hersteller gibt es zwei Umrüst-Sets (mit und ohne Nebellicht). Diese beinhalten überarbeitete Deckel mit Lüftungslöchern und die entsprechenden Klammern.

Vor dem Einbau sollten sichtbare Kondenswasserspuren mit einem Fön beseitigt werden. Beim Montieren der neuen Deckel ist darauf zu achten, dass die Entlüftung nach unten zeigt.
