Ford Focus Baujahr bis 12.07.1999 Kondenswasserbildung im Scheinwerfer

Beschlagene Scheinwerfer aufgrund gerissener Abschlusscheiben.

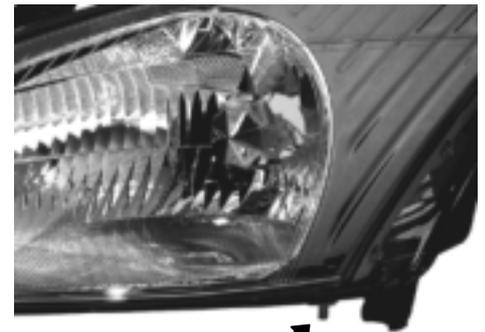
Abb.1

Es kann sein, dass auch an den neuen Scheinwerfern noch eine Führung an der Abschlusscheibe vorhanden ist (Abb.1).
