Ford Galaxy 1,9 L TDI ab 11/97 Wassereintritt linker Scheinwerfer

Spritzwasser kann nach starken Regenfällen in den linken Scheinwerfer eindringen.

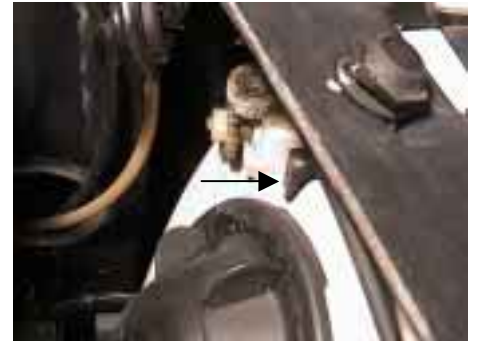
Abb. 1

Bei starken Regenfällen, kann durch den Lüfter, das Spritzwasser über die Belüftung in den Scheinwerfer gedrückt werden (Abb. 1)

Dieser Umstand zeigt sich durch eine starke Betauung an der Innenseite des Scheinwerfers (Wassertropfen bilden sich und rinnen Richtung Gehäuseboden). Um diesen Fehler zu beheben, wird von Ford ein Umrüstkit angeboten. Dieser beinhaltet einen geänderten Belüftungsschlauch und eine spezielle Abdeckung gegen Spritzwasser.
