Mercedes Benz E-Klasse (W 210, W 211) Alle Fahrzeuge mit Halogenlampen

Abblendlicht ohne Funktion

Blitz-Info

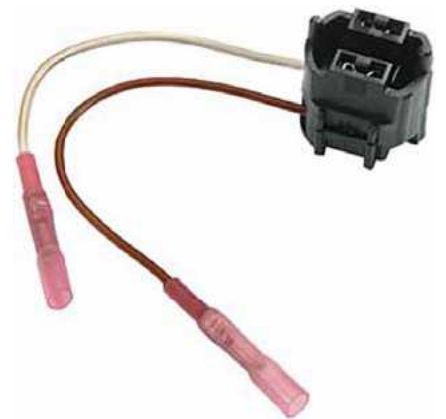
Wird der oben genannte Fehler beanstandet, so könnte eine defekte Steckerverbindung die Ursache dafür sein. Durch hohe Temperaturen am Scheinwerferstecker, hervorgerufen durch ständig eingeschaltetes Abblendlicht (z.B. Taxibetrieb) und fehlende Fahrtwindkühlung, kommt es vor, dass sich der Anpressdruck der Kabelschuhe verringert. Durch erhöhte Übergangswiderstände zwischen Polschuhe und Lampenkontakte, wird der Stecker heiß und verschmilzt. In diesem Fall wie folgt vorgehen:

- Masseband an der Batterie abklemmen.
- Deckel vom hinteren Scheinwerfergehäuse abbauen.
- Glühlampe mit Stecker aus dem Scheinwerfer ausbauen.
- Leitungen ca. 80 mm hinter dem Stecker abkneifen und die Kabelenden vom Fahrzeugleitungssatz abisolieren.
- Reparaturstecker (Hella Artikel Nr.: 8KB 863 949-011, s. Abb.) mit dem Fahrzeugleitungssatz vercrimpen und anschließend die Stossverbinder mit einem Heißluftfön schrumpfen.
- Neue H7 Lampe in den Reflektor einsetzen und mit dem Stecker verbinden.
- Alle ausgebauten Teile in umgekehrter Reihenfolge wieder einbauen.
- Scheinwerfer auf Funktion prüfen.
- Eventuelle Fehler aus dem Fehlerspeicher löschen.
- Scheinwerfereinstellung überprüfen.
