Mercedes Benz C-Klasse (W 203)

Blinklicht außer Funktion

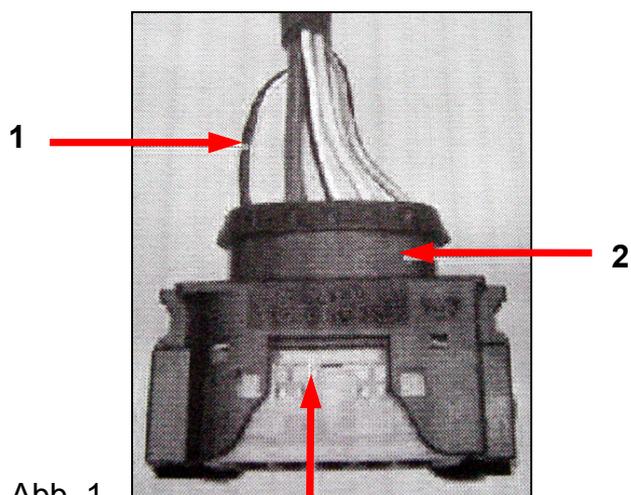
Wird der oben genannte Fehler beanstandet, so könnten Kontaktprobleme die Ursache dafür sein. Auf grund zu niedrigem Kontaktdruck zwischen der Lampenfassung der Glühlampe und dem Scheinwerfer, kommt es zu hohen Übergangswiderständen. Diese führen zu einer Überhitzung und die Kontakte verschmoren. In diesem Fall muss ein neuer Leitungssatz eingebaut werden, der vom Hersteller angeboten wird. Wie folgt vorgehen:

- Lampenfassung aus dem jeweiligen Scheinwerfer ausbauen.
- Die außenliegenden Kontakte der Lampenfassung auf Beschädigungen (verbrannte Kontakte etc.) überprüfen.
- Wenn ja, den Zentralstecker vom Scheinwerfer lösen.
- Verriegelung vom Steckkontakt der Versorgungsleitung (s. Abb. 1, Punkt 1), mit einem geeignetem Werkzeug lösen und aus dem Zentralstecker (s. Abb. 1 Punkt 2) herausziehen. Farben der Versorgungsleitung: **rechts:** schwarz/grün
links: schwarz/weiß
- **Vorsicht!** Bei einigen Steckern muss vorher noch der Sicherungsbügel für alle Kontakte entriegelt werden (s. Abb. 1 Punkt 3).
- Den offenen Steckplatz mit dem Blindstopfen verschließen.
- Versorgungsleitung (s. Abb. 2 Punkt 1) in das Steckergehäuse des Reparatursatzes (s. Abb. 2 Punkt 2) einrasten.
- Steckergehäuse (s. Abb. 2 Punkt 3) mit dem Stecker vom Leitungssatz (s. Abb. 2 Punkt 4) verbinden.
