Mercedes Benz C-Klasse (W203)

Scheinwerfer leuchten sporadisch kurz auf

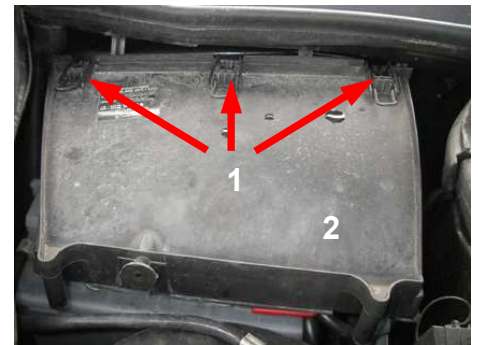
Wird der oben genannte Fehler beanstandet, so könnte eine Funktionsstörung im Steuergerät Signalerfass- und Steuermodul (SAM) die Ursache dafür sein. Um den Fehler zu beheben wie folgt vorgehen:

- Staubfiltergehäuse ausbauen. Staubfiltergehäuse befindet sich unter der Motorhaube vorne rechts
- Schnappverschlüsse (s. Abb. 1 Punkt 1) lösen und Staubfiltergehäuse (s. Abb. 1 Punkt 2) entnehmen.
- Masseklemme von der Batterie abklemmen und für 15 Min. abgeklemmt lassen (s. Abb. 2).
- Danach die Klemme wieder am Massepol befestigen.
- Funktion der Scheinwerfer überprüfen. Dazu eine Probefahrt bei Dunkelheit durchführen.
