Mercedes Benz C-Klasse (Typ 202, 208) E-Klasse (Typ 210)

Defekte Nebelscheinwerfer

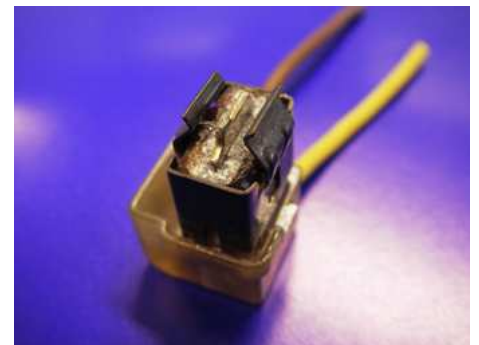
Abb. 1

Wird der oben genannte Fehler beanstandet, so könnte der Steckerkontakt an der Glühlampe verschmort (s. Abb. 1) sein. Da der Stecker nicht mehr von der Lampe abgezogen werden kann, muss der ganze Stecker mit der H1 Lampe ersetzt werden. In diesem Fall wie folgt vorgehen:

- Betr. Glühlampe ausbauen.
- Massekabel ca. 80 mm und das Pluskabel ca. 60 mm hinter dem Stecker abkneifen.
- Kabelenden abisolieren.
- Neuen Glühlampenstecker mit den vorkonfektionierten Kabeln (s. Abb. 2, Hella Art. Nr.: 8KB 863 949-001) mit den Kabelenden verkrimpen und die Enden mit einem Heißluftfön schrumpfen.
- Neue Glühlampe in den Scheinwerfer einsetzen und mit dem Stecker verbinden.
- System auf Funktion prüfen.
