Opel Astra-G 98 – 2000 Zafira 99 – 2000

Undichtigkeiten zwischen der Streuscheibe und dem Gehäuse am Scheinwerfer.

Blitz-Info

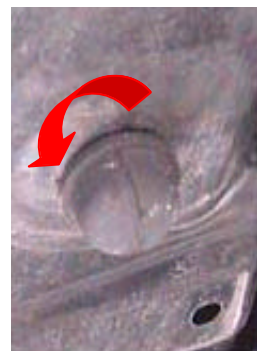
Wird an oben genannten Fahrzeugen Feuchtigkeit im Scheinwerfer bemängelt, kann die auf einen zu geringen Abstand zwischen Motorhaube und Scheinwerfer zurückgeführt werden. Durch diesen zu geringen Abstand drückt oder schlägt die Motorhaube auf den Scheinwerfer und führt zu Beschädigungen.

Zur Behebung des Schadens muß der oder die defekten Scheinwerfer erneuert werden. Zusätzlich müssen folgende Arbeiten ausgeführt werden:

1. Schließung der Motorhaube neu einstellen. Dazu, bei geöffneter Motorhaube, den Abstand vom Motorhaubenblech bis zur Scheibe der Schließung messen und neu einstellen. Das neue Einstellmaß errechnet sich aus dem alten Maß $+1,0 - 1,5\text{mm}$.
2. Anschlagpuffer in der Motorhaube eine $\frac{1}{4}$ Umdrehung heraus drehen.

Kontrollieren Sie den neu eingestellten Abstand zwischen Motorhaube und Gummidichtung Scheinwerfer. Verwenden Sie dazu eine Fühlerlehre 0,5 mm. Sie muß ohne Widerstand durch den Spalt gezogen werden können.
