Renault Clio 2

Alle Fahrzeuge mit Nebelscheinwerfer

Wasser in den Nebelscheinwerfern

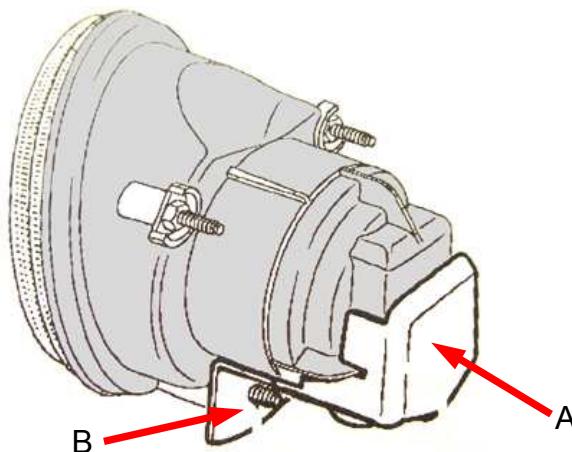
Wird der oben genannte Fehler beanstandet, so könnte die Kabelabdichtung der Nebelscheinwerfer die Ursache dafür sein. Für diesen Fall gibt es vom Hersteller einen Umrüst-Set, bestehend aus einem modifizierten Kabelstrang + zwei Schutzkappen.

- Fahrzeug anheben.
- Frontschürze ausbauen.
- Hintere Verkleidung vom Nebelscheinwerfer abbauen und das Wasser ablaufen bzw. die vorhandene Betauung im Scheinwerfer, z.B. mit einem Fön, entfernen.
- Alten Kabelstrang gegen den Neuen austauschen.
- Die Schutzabdeckungen (s. Abb. Punkt A) mit Hilfe einer Befestigungsschraube (s. Abb. Punkt B) an der Unterseite der Nebelscheinwerfer montieren.
- Ausgebaute Teile in umgekehrter Reihenfolge wieder montieren.
- Anschließend die Nebelscheinwerfer wieder einstellen.
