## **Renault Megane II und Scenic I Nur Fahrzeuge ohne Scheinwerfer- Reinigungs-Anlage**

### **Warnleuchte der Scheinwerfer- Reinigungs-Anlage leuchtet auf.**

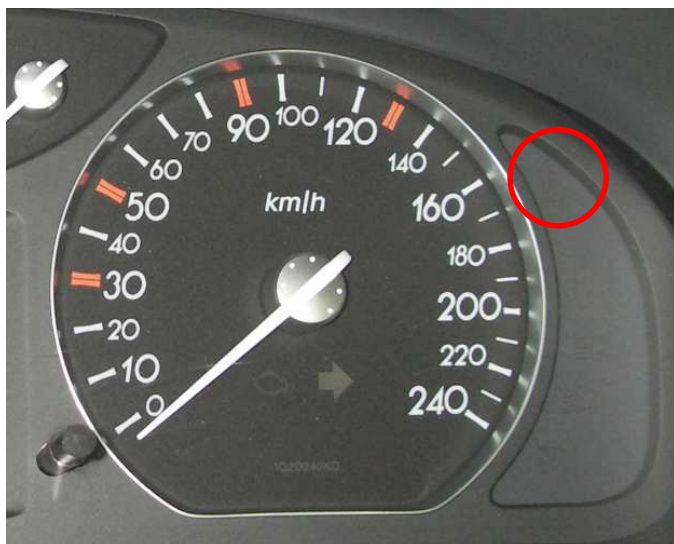
Abb. 1

Wird der oben genannte Fehler beanstandet, so könnte Wassereintritt in einen Stecker die Ursache dafür sein. Die Warnleuchte „Mindeststand-Scheinwerfer-Waschflüssigkeit“ ist funktionsfähig in der Instrumententafel integriert (oben rechts im Display, s. Abb. 1), ohne das jedoch das System im Fahrzeug verbaut ist. Der Stecker für den Wasserstands-Niveau-Sensor befindet sich dennoch über dem vorderen linken Radkasten. Mangels Abdeckung kann es, durch eindringende Feuchtigkeit, zur Korrosionsbildung im Stecker kommen. In diesem Fall wie folgt vorgehen:
