Volvo

Feuchtigkeit in den Blinkleuchten

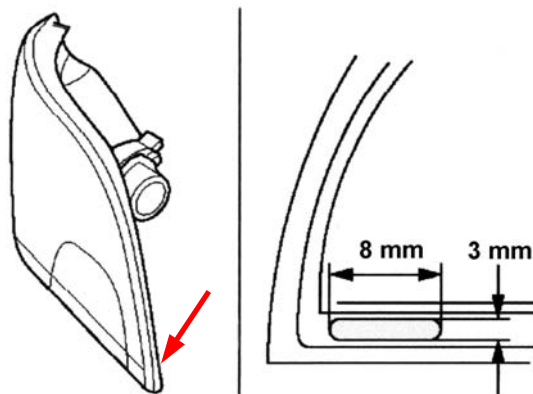
Sollte der oben genannte Fehler beanstandet werden, so könnte eine fehlende Belüftungsöffnung die Ursache dafür sein. In diesem Fall wie folgt vorgehen:

- Vordere Blinkleuchten ausbauen.
- Mit einem Bohrer (3 mm) vorsichtig mehrere Löcher an gezeigter Position (s. Abb.) nebeneinander bohren. Darauf achten, dass die Streuscheiben nicht beschädigt werden.
- Stege zwischen den Bohrungen entfernen, sodass ein 8 mm Langloch entsteht.
- Mit Hilfe einer kleinen Feile das Langloch sauber ausfeilen und entgraten.
- Leuchte mit Druckluft ausblasen.
- Blinkleuchten wieder einbauen und auf Funktion hin prüfen.
