VW Golf III Cabrio und Golf IV

Betaute Scheinwerfer

Blitz-Info

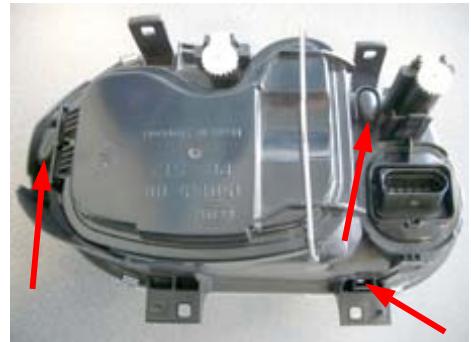
Wird der oben genannte Fehler beanstandet, so könnten die Belüftungsöffnungen und/oder beschädigte Dichtungen vom Verschlussdeckel des Scheinwerfers, die Ursache dafür sein. Durch physikalische Gegebenheiten, muss eine Luftzirkulation im Scheinwerfer gewährleistet sein. Diese wird durch die Belüftungsöffnungen am Scheinwerfer erreicht. Doch gerade in den kalt/feuchten Jahreszeiten kann es durch die hohe Luftfeuchtigkeit in den Scheinwerfern zum Beschlagen der Abschlusscheiben kommen. Dieser Beschlag löst sich normalerweise, bei eingeschaltetem Abblendlicht, nach kurzer Zeit wieder auf. Ist die Luftfeuchtigkeit aber zu hoch, kondensiert der Beschlag zu Wassertropfen. Um die Zirkulation im Scheinwerfer zu verbessern, müssen daher die Staubfilter in den Belüftungsöffnungen entfernt werden. Ab Mai 1998 wurden die Filtereinsätze aber nicht mehr eingebaut.

- Dichtung der Verschlusskappe auf Beschädigungen hin prüfen.
- Belüftungsabdeckungen (s. Abb.) entfernen.
- Die Filtereinsätze mit Hilfe eines Schraubendrehers oder Drahtes entfernen.
- Belüftungsabdeckungen wieder montieren.
