Alfa 156 Todos los modelos

La tapa de la caja de fusibles se afloja.

Boletín informativo

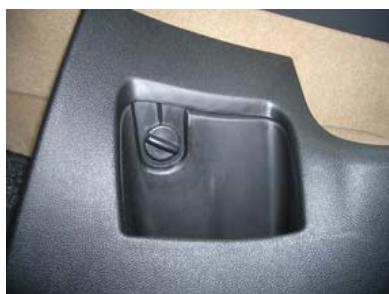
Figura 1

Si en estos vehículos se observa que la tapa de la caja de fusibles se afloja, la causa puede radicar en una fuerza de sujeción insuficiente de las grapas retén. Para subsanar el problema, deberá montarse una nueva tapa con un tornillo de sujeción (figura 1). Para ello se debe proceder de la manera siguiente:

- Retirar la tapa antigua.
- Retirar la arandela de plástico del tornillo de sujeción de la tapa nueva y extraer el tornillo (figura 2).
- Montar la tapa y realizar una marca a través del orificio del tornillo de sujeción en el cuadro de instrumentos.
- Retirar de nuevo la tapa y perforar un orificio de 8 mm en el cuadro de instrumentos en el lugar donde se encuentra la marca.
- Colocar una grapa metálica con rosca en la perforación (figura 3).
- Colocar de nuevo el tornillo de sujeción y la arandela de plástico en la tapa y montar la tapa.
- Fijar el tornillo de sujeción.

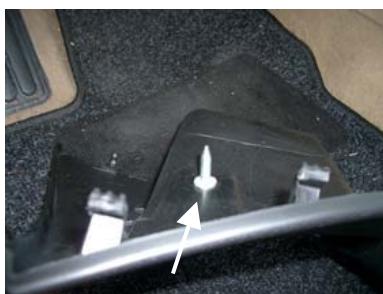
Figura 2

Tornillo con arandela de plástico

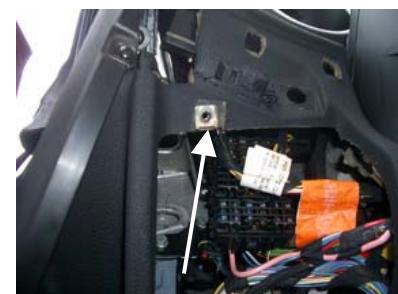
Figura 3

Grapa metálica con rosca
