## BMW E 31, E 38, E 39, E 36

### Mala recepción de la señal de radio.

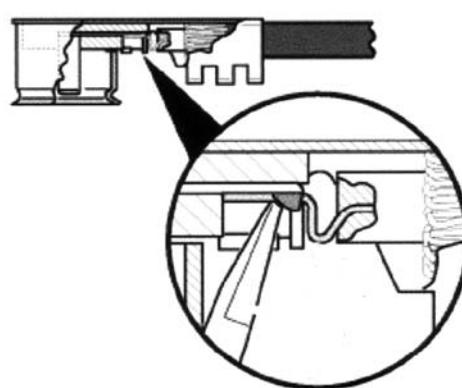
Figura 3

Si en estos vehículos se detecta una mala recepción de la señal de radio, la causa puede radicar en una interrupción en los conectores de antena acodados de la radio. Debido a exigencias mecánicas demasiado rígidas, el conductor interno del cable de la antena en la zona de conexión al conector de antena puede verse interrumpido. Para subsanar este fallo es preciso montar un nuevo conector de antena.

- Desmontar la radio y extraer el cable de la antena.
- Cortar el viejo conector de antena.
- Pelar el cable de la antena (figura 1).
- Moldear el conductor interno (figura 2).
- Colocar un nuevo conector de antena y fijar el conductor interno en un punto de soldadura (figura 3).
- Engarzar la guía de cables y la descarga de tracción con los alicates de engarzar y colocar la cubierta de plástico en el conector de antena (atención: asegúrese de que el conductor interno y el apantallamiento no hagan contacto).
- Volver a montar los componentes en el orden inverso y comprobar su funcionamiento.
