## **Ford Focus fabricación hasta 20.06.00 fabricación hasta 19.07.00**

### **El ventilador no funciona temporalmente y se percibe un olor a plástico fundido**

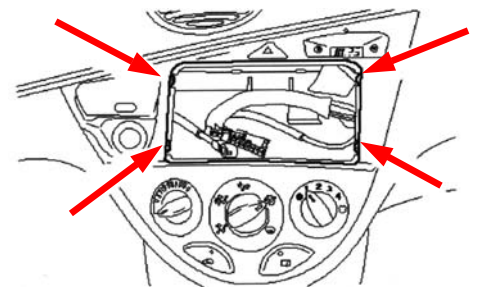
Ilustración 1

Si se detectan los fallos arriba mencionados, la causa puede radicar en un contacto eléctrico defectuoso del conector en el conmutador de mando (motor del ventilador). En casos extremos, estos fallos pueden dar lugar a la formación de humo en la parte inferior de la consola central. Además, a causa del elevado consumo de corriente del interruptor, el conector puede fundirse.

- Desmontar el radiocasete o el reproductor de CD (véase ilustración 1).
- Desmontar la moldura con los elementos de mando (ventilador, climatización, calefacción).
- Desenchufar el conector del conmutador de mando **1** y desenroscar los tornillos **2** (véase ilustración 2).
- Montar un nuevo conmutador de mando.
