## Ford Ka con ABS fabricado a partir de 09/96

### Perturbaciones en la radio con el encendido conectado.

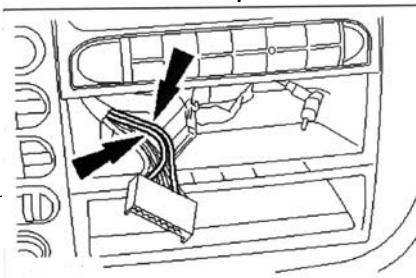
Figura 1

Si en estos vehículos se detecta que, con el encendido conectado, se producen ruidos en la radio, la causa podría radicar en un cable de masa demasiado largo. El módulo del ABS le produce las perturbaciones.

- Anotar el código de radio y desmontar la radio.
- En el conector para el suministro de tensión y masa, cortar el cable negro/amarillo del pin 2 y el cable negro/verde del pin 6 unos 5 cm antes del conector (figura 1).
- Aislarn los extremos del cable y fijarlos al mazo de cables.
- Soldar el nuevo cable de masa (marrón 2,5 mm<sup>2</sup>, 400 mm de largo) al cable negro/amarillo y negro/verde. Aislarn el punto de soldadura.
- Desmontar el revestimiento inferior y superior del volante.
- Tender nuevo cable de masa del conector de la radio hacia el travesaño de la columna de dirección.
- Montar ojetes de conexión (M 6) en el nuevo cable de masa.
- Fijar el cable de masa al tornillo del travesaño (figura 2).
- Montar de nuevo las piezas en el orden inverso al desmontaje.
