## **Saab 9-5** **Todos los vehículos hasta n° de** **chasis: W3053331**

### **Cable dañado en el área de la ranura de inserción de la radio.**

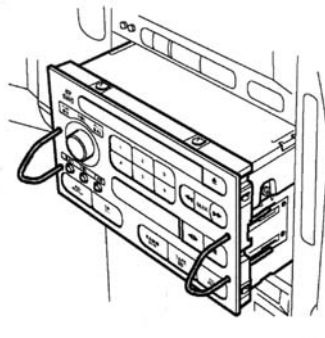
Figura 1

En estos vehículos es posible que haya un mazo de cables dañado en la zona trasera de la ranura de inserción de la radio. El mazo de cables ha sido tendido demasiado cerca de la esquina inferior derecha de la ranura de inserción. Para prevenir daños o subsanarlos, deberá proceder de la siguiente manera:

- Anotar el código de la radio.
- Extraer la radio de la ranura de inserción (figura 1).
- Desmontar la ranura de inserción de la consola central y aflojar las conexiones de enchufe (figura 2).
- Controlar si el mazo de cables en la zona derecha del pozo de montaje está dañado.
- Reparar los cables dañados.
- Modificar la posición de montaje del mazo de cables hasta que ya no sea posible realizar un nuevo contacto con la ranura de inserción de la radio.
- Montar de nuevo las piezas en el orden inverso al desmontaje.
