Saab 9_5 **Vehículos desde el n° de chasis** **W3087635 hasta X3005081**

Contacto defectuoso en el punto de masa G30.

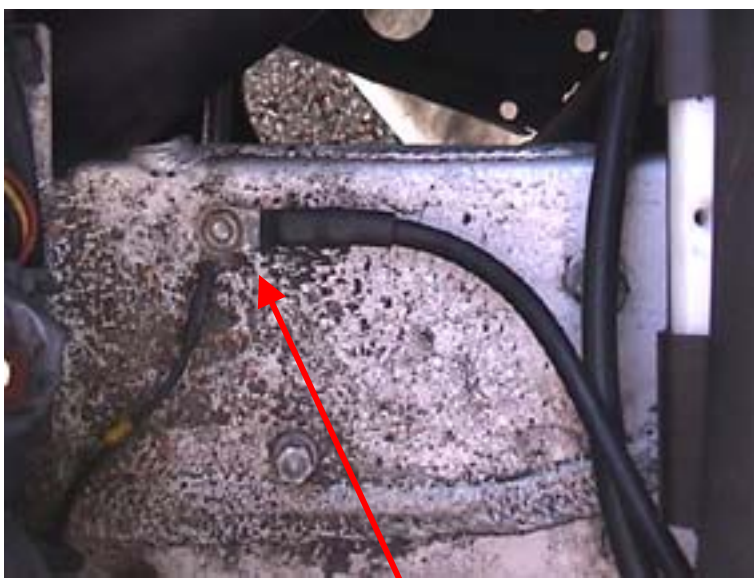
Punto de masa G 30

Si en estos vehículos se detecta que en los siguientes componentes/sistemas, la función luminosa del lado izquierdo, el limpiaparabrisas izquierdo, el relé del faro, la sirena de alarma, la bomba de vacío, el transductor piezométrico de presión, el motor y el relé del ventilador de refrigeración, la bomba de agua y el indicador de llenado se producen errores, la causa puede radicar en un contacto defectuoso en el punto de masa G 30. Este punto de masa se encuentra en el compartimento motor delante del pasarruedas izquierdo. Para subsanar el fallo, deberá comprobarse la conexión a masa. En caso necesario, deberá retirarse la corrosión existente y crear un contacto perfecto.
