BMW E34 520i 24V + 525i 24V (motor M50)

Cable de la sonda Lambda defectuoso

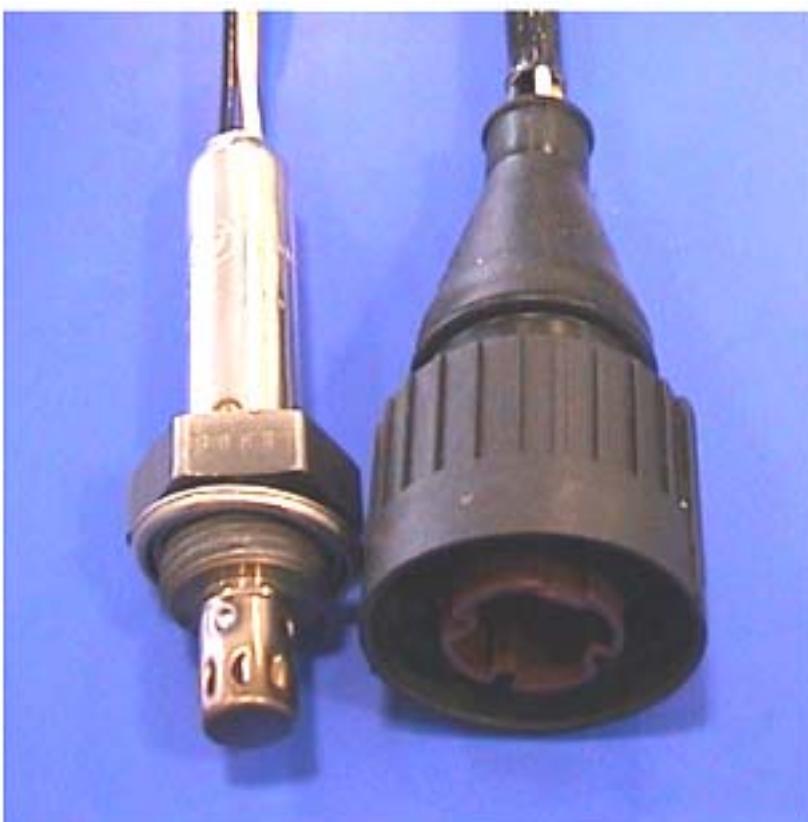
Debido a un tendido demasiado rígido, el cable de la sonda Lambda puede agrietarse o perforarse por rozamiento en los vehículos arriba mencionados.

Al sustituir la sonda, se debe tender el cable entre el clip de sujeción del cable y la sonda con un bucle de 360° como descarga de tracción.

Encontrará sondas de recambio adecuadas (imagen) en el programa de sondas Lambda de Hella.
