Daewoo

Lanos hasta año de fabricación 2001

Avería en la electrónica del motor

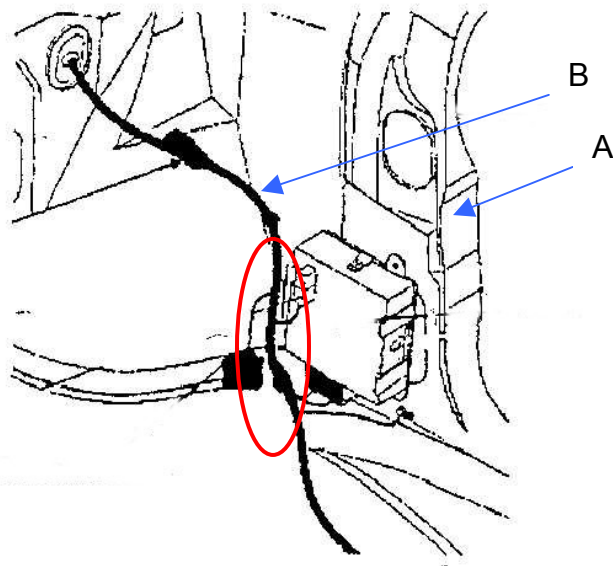
En el modelo arriba mencionado pueden producirse diversas averías en la electrónica del motor. Antes de sustituir componentes aparentemente defectuosos deben comprobarse minuciosamente. Debe prestarse especial atención al mazo de cables del motor (figura, pos. B), situado cerca de la columna A derecha (figura, pos. A). En la zona marcada en la figura puede existir alguna interrupción en el mazo de cables.
