Mazda 3

Año de fabricación: 06.2003 - 03.2004

Lámpara testigo del airbag

Boletín informativo

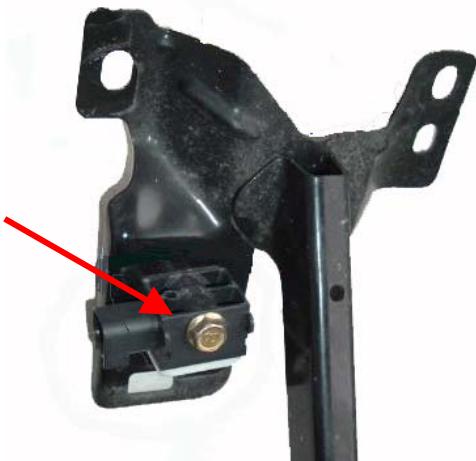
En los vehículos arriba mencionados la penetración de humedad en el “sensor de impacto” puede causar la iluminación de la lámpara testigo del airbag. El agua puede penetrar en el sensor a través de fisuras en la carcasa del sensor delantero, que se encuentra en la zona del soporte de la cerradura del capó del motor (imagen). En consecuencia, el funcionamiento del sensor puede verse afectado. Si se diera el caso, en un accidente no se activarían los airbag delanteros. Para solucionar este problema se deberá sustituir el sensor y borrar la memoria de averías.
