Mercedes Benz Clase A (W168) con motor 166

Fallos durante la aceleración

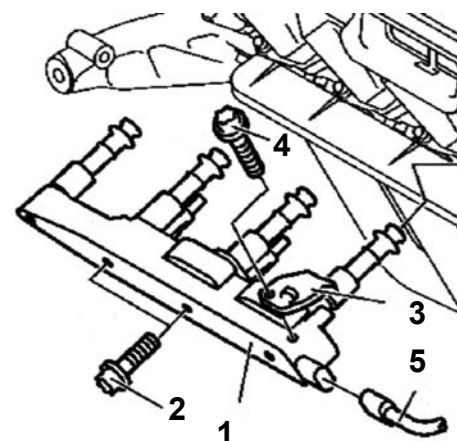
Si se detecta el fallo arriba mencionado, la causa podría radicar en un módulo de encendido defectuoso. A causa de las influencias de la temperatura y la humedad, la existencia de fisuras en el módulo de encendido puede provocar descargas de alta tensión. Además, quedan almacenados los códigos de avería P0300 y P0304.

- Desmontar el módulo de encendido viejo.
- Conectar el nuevo módulo de encendido uniformemente sobre las bujías de encendido.
- Girar los tornillos de fijación del módulo de encendido (1) hasta que las cabezas de los tornillos hagan contacto. A continuación, apretar los tornillos (2) de forma alternante (par de apriete: 20 Nm) hasta que el módulo de encendido entre en contacto **sin tensión** con la culata.
- Fijar el soporte (3) al módulo de encendido y, a continuación, montarlo con el tornillo de fijación (4, par de apriete: 8,5 Nm) en la tapa de la culata.
- Volver a realizar la conexión eléctrica del enchufe del módulo de encendido (5).
- Borrar la memoria de averías.

Para una mayor protección ante el calor y la humedad, el fabricante ofrece una tapa adicional y una chapa disipadora de calor, que pueden montarse adicionalmente en estos casos.
