Rover 75

La lámpara testigo del ABS está encendida

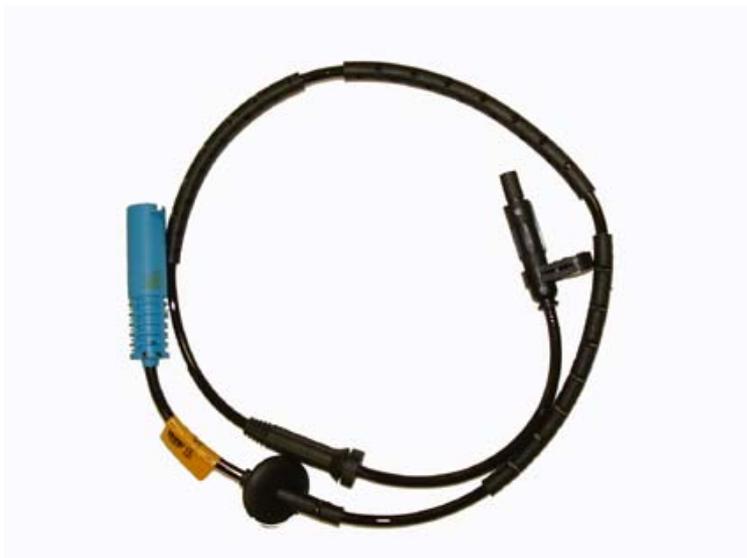
En los vehículos arriba indicados puede ocurrir que la lámpara testigo del ABS permanezca encendida tras arrancar el motor. Este fallo afecta, sobre todo, a los vehículos con número de chasis hasta RJ 138975. En muchos casos, el fallo aparece debido a la penetración de agua en la unidad de control del ABS.

Debido a la capilaridad, aumenta la humedad a través del mazo de cables de los sensores ABS delanteros hasta la unidad del ABS. Para corregir este fallo, deberá comprobarse que el conector de la unidad del ABS y los sensores no presentan humedad.

Si fuera preciso, deberán sustituirse los sensores delanteros del ABS (figura). Encontrará sensores adecuados en el programa de electrónica de Hella (nº de art.: 6PU 009 106-351).
