Saab 9-3

Parte trasera aerodinámica, año de fabricación 2000 hasta n.º de chasis: Y2018486

Cabrio, año de fabricación 2000 hasta n.º de chasis: Y7006098

Marcha del motor defectuosa / comodidad de conducción limitada

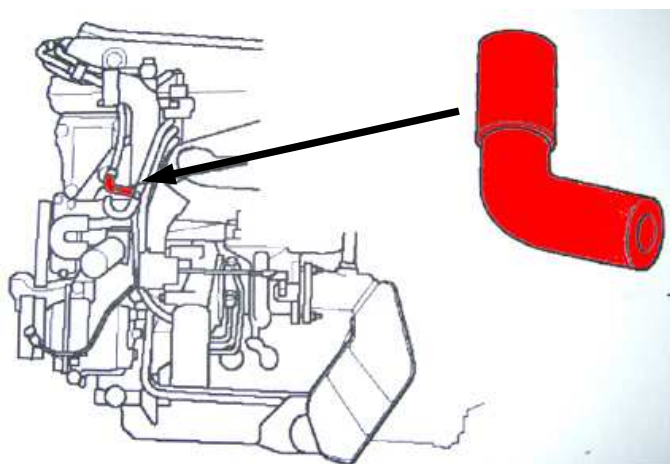
Si se detecta el fallo arriba mencionado, la causa podría radicar en un manguito defectuoso. El manguito angular (véase fig.) conectado al racor en T, que va desde la electroválvula del filtro de carbón activo (válvula de regeneración del filtro) hasta el colector de admisión, se vuelve frágil debido al tiempo de servicio. En este caso se debe desmontar el manguito del clip de sujeción para comprobarlo y, en caso necesario, sustituirlo. La versión mejorada del manguito se identifica mediante una marca de punzón justo al lado del número de pieza, en el extremo grueso del manguito.
