Skoda Oktavia 2.0, fabricación desde '99 Código de motor AQY, APK, AZH

Comportamiento de arranque defectuoso

Boletín informativo

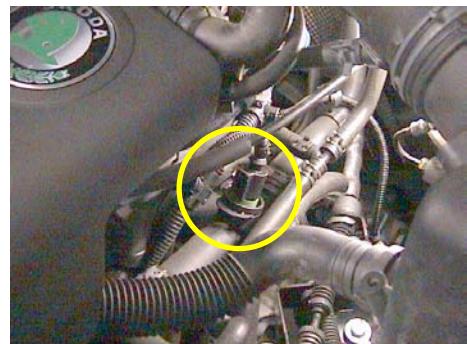
Si se detecta el fallo mencionado, la causa podría radicar en el sensor de temperatura del líquido refrigerante.

Además, puede que en la memoria de averías esté almacenado el código de avería 16501 – sensor de temperatura del líquido refrigerante.

- con una temp. del motor de + 20°C = 2,50 – 2,67 KΩ
- con una temp. del motor de +90°C = 215 – 245 Ω

- Desatornillar la cubierta del motor
- Desenchufar el conector de cable del sensor
- Extraer hacia delante la abrazadera de retención
- Extraer el sensor junto con la junta. Dado que el líquido refrigerante sale proyectado por la abertura, se debe realizar la sustitución con el motor frío, a fin de

prevenir quemaduras en la piel.

- Montar un sensor y una junta nuevos
- Montar de nuevo las piezas en el orden inverso al desmontaje
