## Volvo S40 / V40

# A partir de nº de chasis 0000001 hasta 414999

### Fallo del sistema ABS.

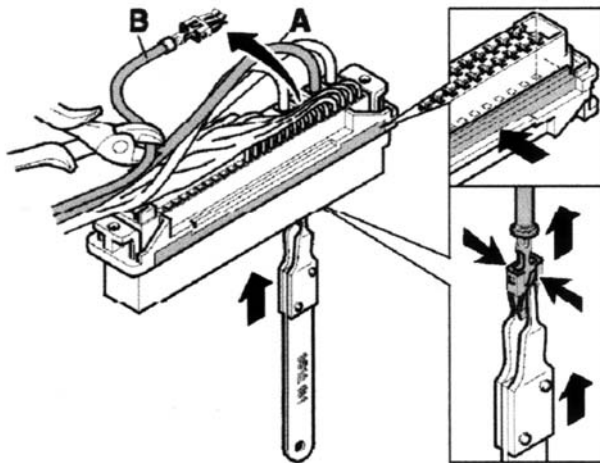
Figura 1 (conector fabricado hasta 1997)

Si en estos vehículos se produce un fallo del sistema ABS, la causa podría radicar en una alimentación de corriente defectuosa. Si se produce este fallo, pueden quedar almacenados los siguientes códigos de error:

441 = alimentación de corriente electroválvula

443 = tensión de alimentación

- Anotar el código de la radio y desembornar la batería.
- Desenchufar el conector de la unidad ABS.
- Abrir el conector y extraer el cable de la tensión de alimentación (hasta año de fabricación 1997, pins 2 y 3; a partir de año de fabricación 1998, pins 17 y 18). Cortar tanto cable como sea posible antes del aislamiento (figura 1).
- Montar los nuevos cables en el conector (la posición de qué cable se conecta a qué ranura no es importante).
- Comprobar que las conexiones a masa en el conector no presentan corrosión.
- Volver a cerrar y a montar el conector.
- Tender el nuevo mazo de cables hasta la caja de fusibles.
- Abrir la caja de fusibles y extraer el fusible de 50 A para el sistema ABS (figura 2).
- Aflojar los 2 tornillos de sujeción y levantar la caja de fusibles cuanto sea posible. Extraer la tapa inferior, desmontar el cable rojo del fusible ABS y cortarlo
